Restaurierung der Stuckmarmorsäulen
Im Fairmont Hotel Le Montreux Palace in
Montreux (Schweiz)

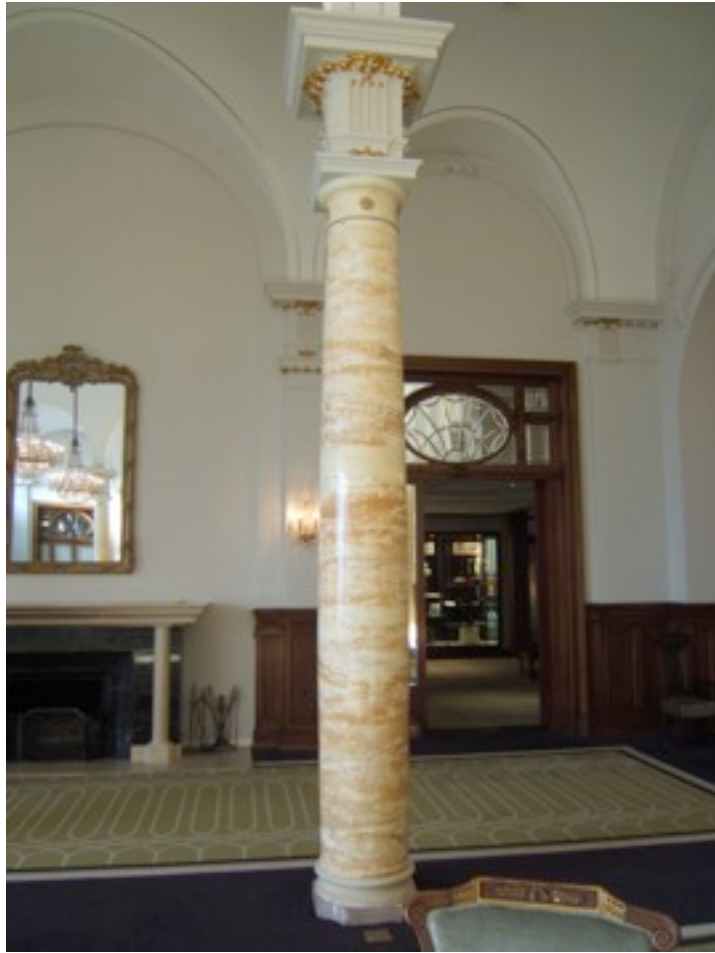
Stuckmarmorsäule nach einem Zwischenschliff

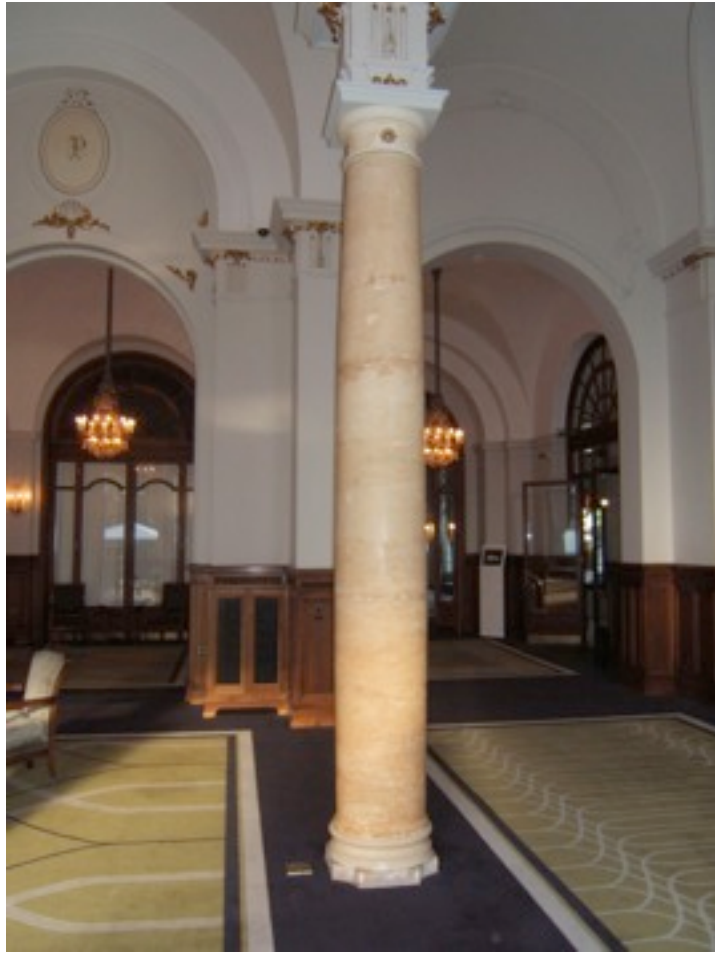
Stuckmarmorsäule mit beigearbeiteten Fehlstellen nach der Fertigstellung

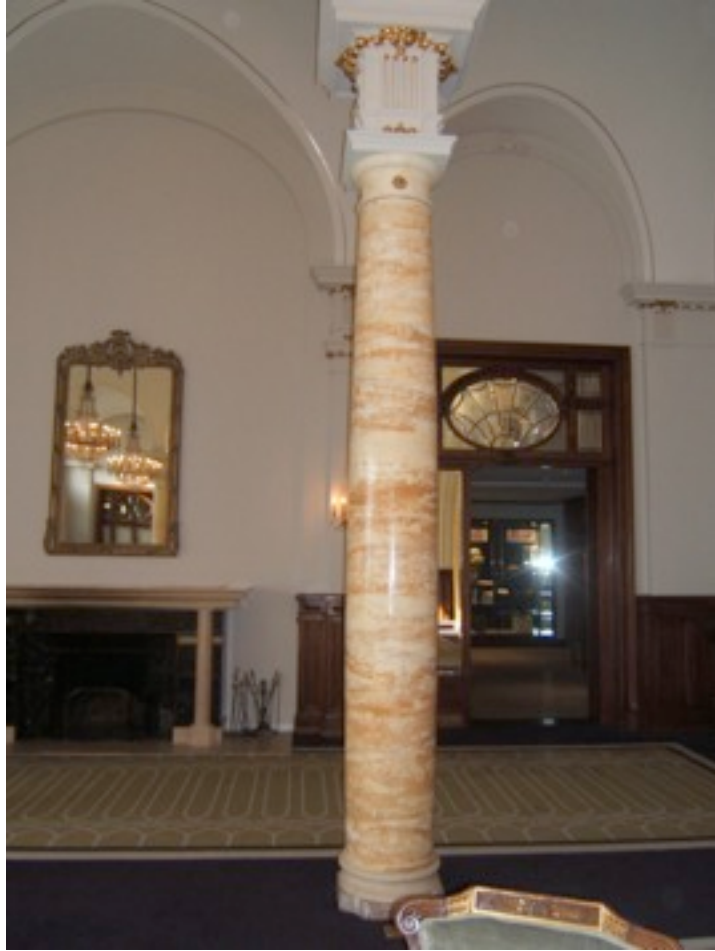
Marmorierte und vergoldete Kapitelle
